**Wiedenbrück:
zwei Fotografen – zwei
Epochen – ein Blickwinkel**

Das Haus Hemmelmann, In der Halle

**Vom düsteren Koloss zum
hellbunten Altstadt-Juwel**

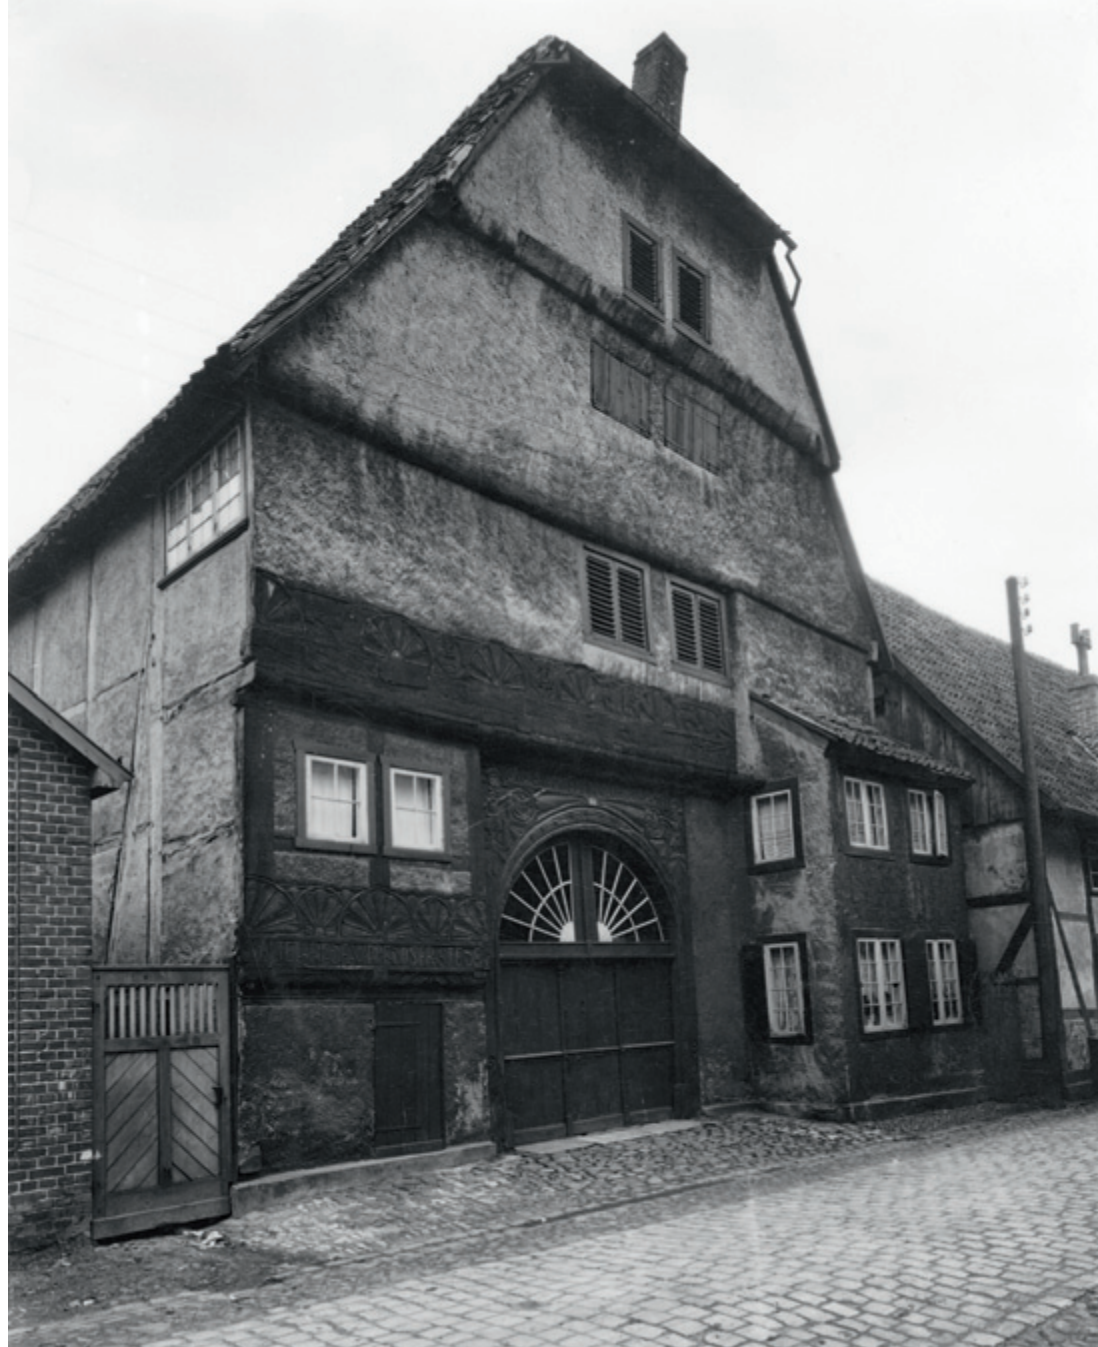
Das Haus „In der Halle 2“ im Jahr 1926 düster verputzt und hoch aufragend

unter Putz erkennbaren Balkenköpfen im Dachgeschoss erkennen. Damals war das Balkengefüge nicht mehr vollständig, denn es sind in nur unregelmäßiger Reihung drei Balkenköpfe zu erkennen. Der rekonstruierte Zustand 2012 zeigt in vollzähliger Abfolge sechs Balkenköpfe.

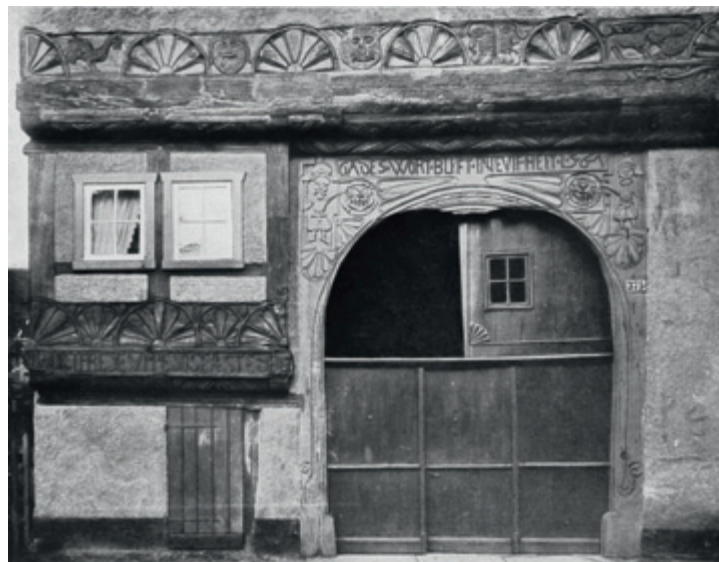
Portal und schmückender Teil der Fassade auf einer Aufnahme von A. Ludorf von 1900

Der Vergleich zwischen der Detailansicht von 1900 und dem heutigen Zustand fördert besonders Erkenntnisse über frühe Veränderungen am Eingangstor zu Tage. Am deutlichsten offenbaren sich die Neuerungen am Einbau von Oberlichtern im Rundbogen des Tores. Beim Vergleich von Details wird klar, dass die Torflügel komplett erneuert und rekonstruiert wurden. Bis auf die Verglasung des oberen Teils geschah dies aber vorsichtig und sehr nahe am vorherigen Torelement. Der Detailvergleich zeigt aber auch, dass der Torbogen im Bereich des inneren Rands verändert wurde. Deutlich zu sehen an der im oberen Bereich herzförmigen Kontur im Jahr 1900. Spätere Aufnahmen zeigen die innere Kontur um neue Hölzer ergänzt und in einer ununterbrochenen halbkreisförmigen Linie geführt.

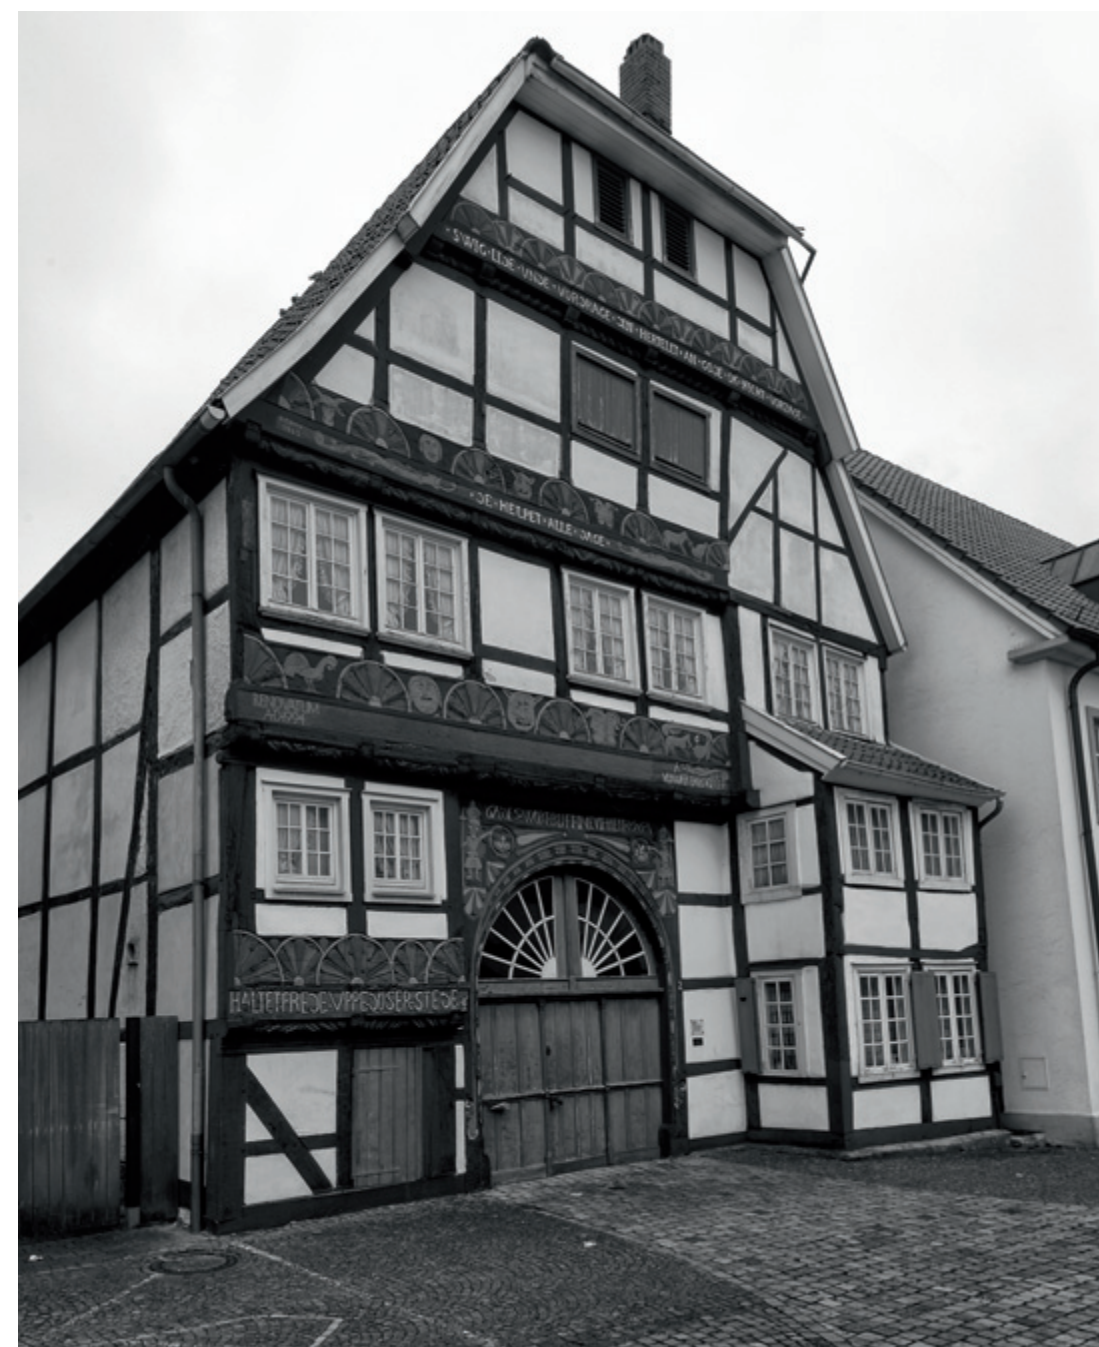
Das Fachwerkhaus Hemmelmann mit seinen bunten Zierbalken und hellen Gefachen im Jahr 2012

Die Wuchtigkeit und Schwere des Gebäudes wirkt heute weniger beachtlich, da durch die nunmehr wesentlich höhere Bebauung der neueren Gebäude rechts und links die Proportionen der Baukörper zueinander deutlich verschoben sind. Das Haus Hemmelmann überragt nicht mehr so dominant sein Umfeld wie noch im Jahr 1926. Vor allem wirkt das Fachwerkhaus seit seiner Befreiung vom groben, nicht geebneten Putz formal leichter. Die Auflösung der großen Putzflächen in kleinteiligere Segmente und Balken und die weiße Grundfarbigkeit lockern die Einheit der Gebäudehülle auf. Zusätzliche Lebendigkeit bringt die vielfarbige

Gestaltung der alten und neueren Schmuckbalken in den Gesamteindruck der Schauseite. Ob diese sogenannte Polychromie der Balken für das Haus authentisch ist, lässt sich wahrscheinlich nicht mehr ermitteln. In der Erbauungszeit des Hauses setzte sich in der Zeit der Renaissance und in den folgenden Stilepochen Barock und Klassizismus in vielen Bereichen eher die Einfarbigkeit bzw. Monochromie durch. Dies spräche dafür, dass die Balken früher nicht farbig gesetzt waren. Alle fotografischen Dokumente aus der Zeit vor 1963 zeigen das Holz ohne farbige Akzente. Zwischen 1926 und ca. 1935 wurden im ersten Obergeschoss Fen-

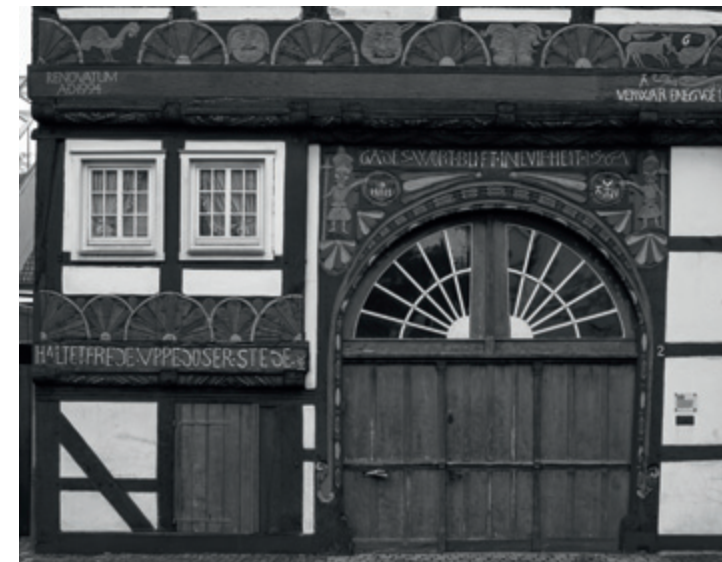
Der weitgehend unveränderte Fassadenteil mit dem erneuerten Tor, das seit den 1920er Jahren Oberlichter aufweist
